## Rapport d'étude Évaluation des points d'eau : forages/PMH Canzee CR Marofahiry

Mathieu Monteleone

**BushProof** Sàrl

BOUVA Foundation

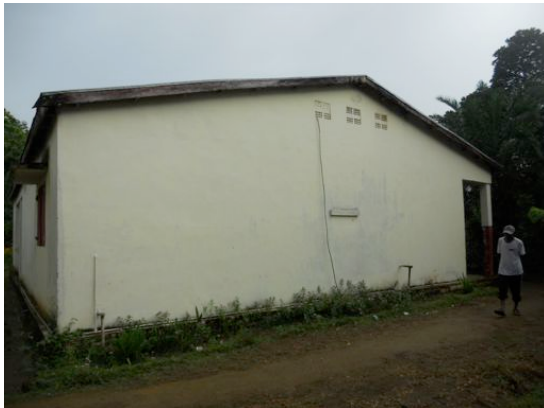
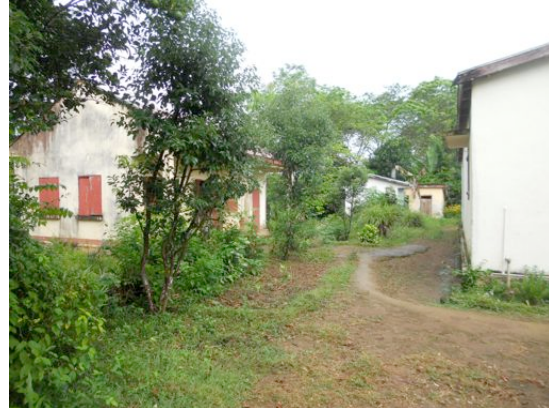
### *Calcul CSB Marofahiry*

Pour le CSB de Marofahiry, l'eau de pluie récupérée et stockée permettra juste de couvrir la demande annuelle, moyennant la construction d'un grand réservoir (75m<sup>3</sup>). Construire un tel réservoir coûte cher. Une option plus adaptée serait de diviser le volume de stockage et de voir l'impluvium comme un complément à l'apport de la pompe, couvrant seulement un certain pourcentage du besoin annuel.

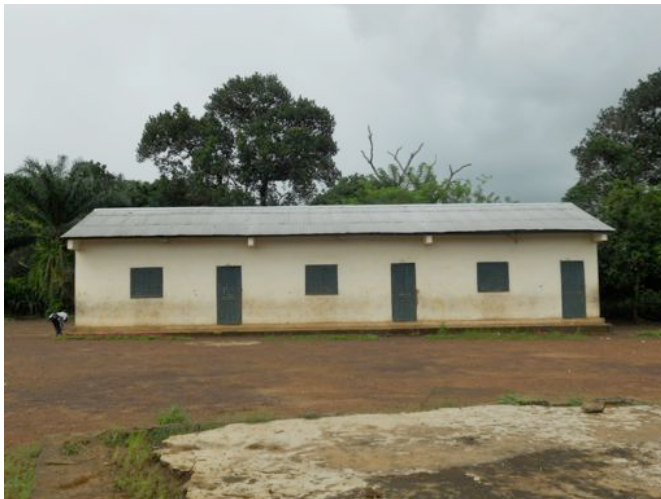
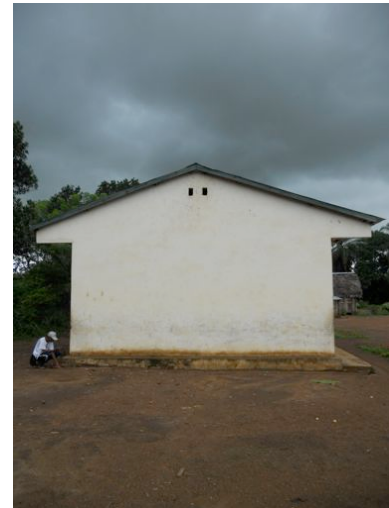
### Calcul EPP Ambotaka

Récupérer les eaux de pluie sur le toit de l'EPP d'Ambotaka ne permettra de loin pas de couvrir la demande en eau de l'EPP, mais créera quand même un appoint non négligeable.
